# 建设项目竣工环境保护 验收监测报告

项目名称： 新增 PSX-80104(3000)型废钢破碎流水线项目

建设单位： 长清宏伟金属回收有限公司

编制单位： 山东天一检测技术有限公司

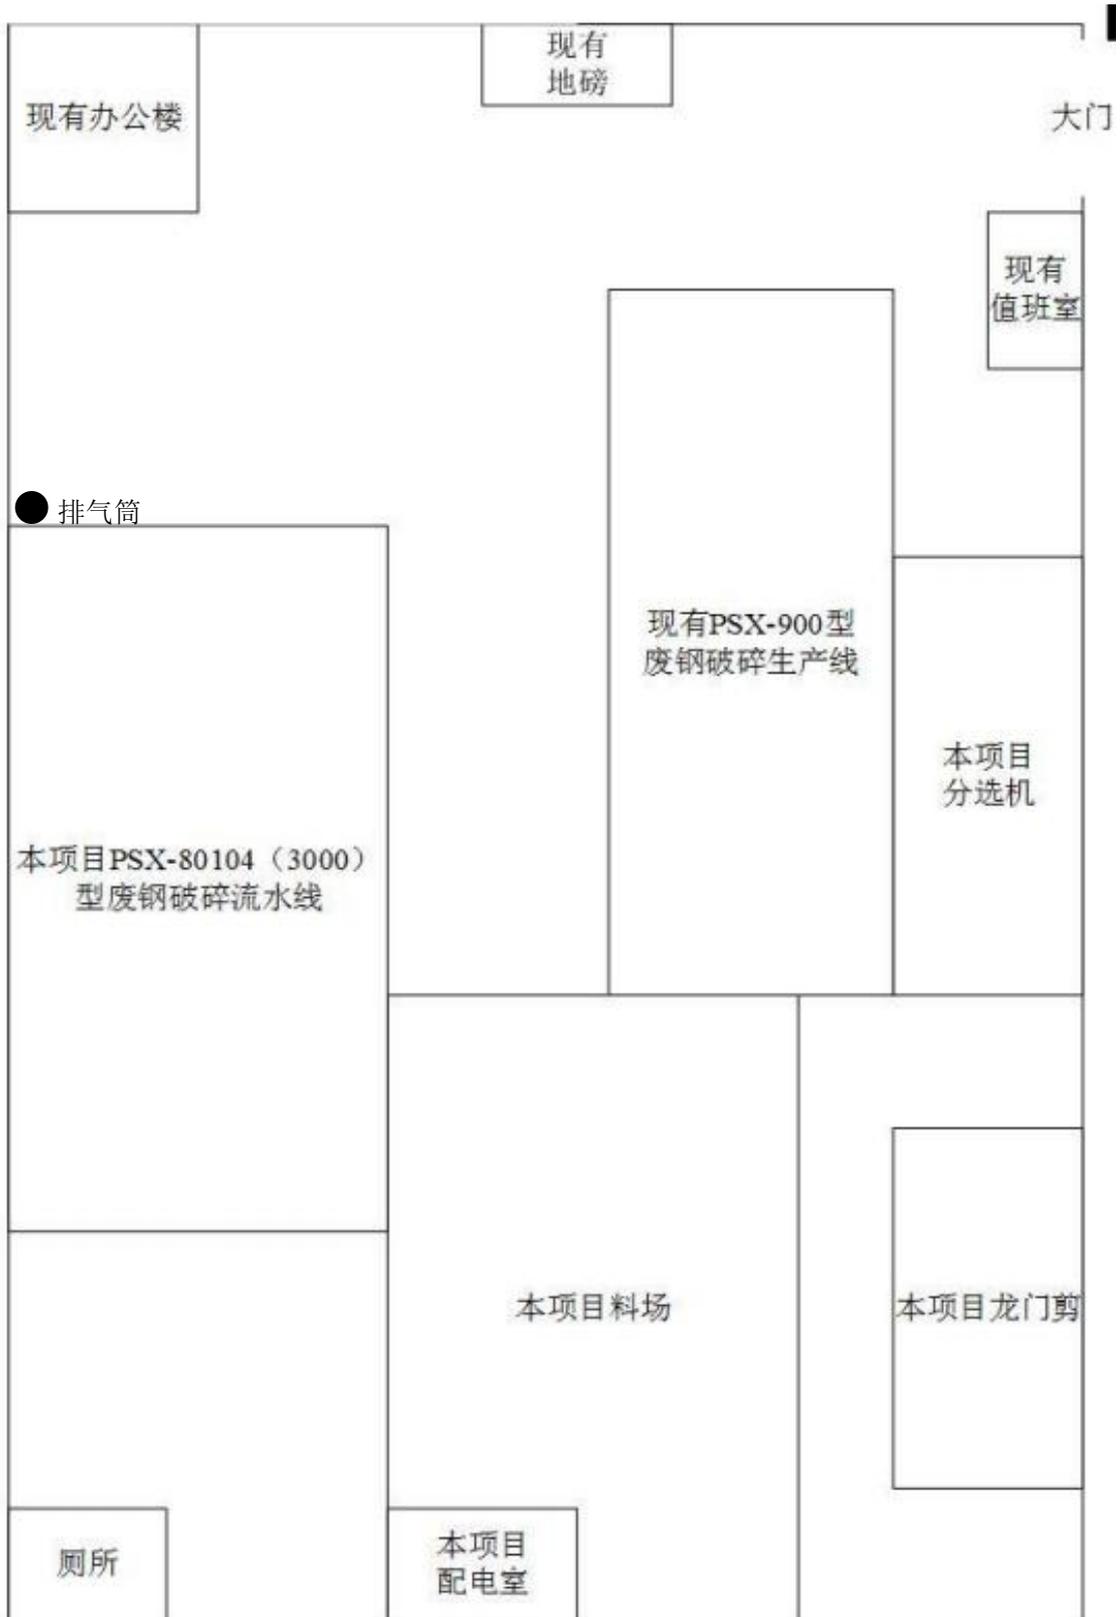
图 3-2 项目平面布置图

本项目厂区呈长方形，厂区大门在东北角，靠近 104 国道，利于货物的进出；办公区位于厂区西北角，原加工车间位于厂区东部靠中间位置，新加工车间位于厂区西部偏南位置，均远离办公区；原料区位于厂区南侧。本项目平面布局图见图 3-2。

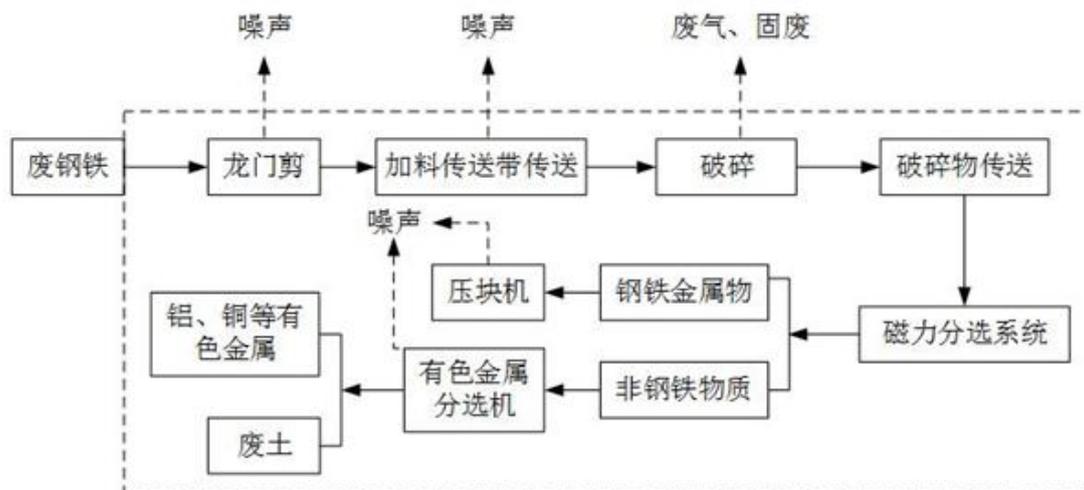
图 3-4 项目生产工艺流程图及产污环节图

本项目为新上废钢破碎生产线，与现有工程相比仅增加破碎量，工艺流程未发生改变。较大的废钢铁原料先经过龙门剪剪断，再与较小的原料通过鳞板输送机运至料斜面，通过进料斜面上两个碾压滚筒将其压扁送入破碎机内。在破碎机内，对废钢铁进行砸、撕、破碎处理，使废钢铁变成块状或团状，穿过下部和顶部的栅格，落于震动输送机上，第一次未能处理成足够小的废钢铁，会在破碎机内被转动的圆盘和锤头再次处理，直到能穿过栅格为止。意外进入破碎机内的不可破碎物，由操作人员及时打开位于顶部的排料门，经它们排出。从破碎机里出来的破碎物，经过震动输送机、皮带输送机、磁力分选系统，把钢铁金属物分离出来，由各输送机输送归堆。分离出来的非钢铁物质由密闭输送带输送至有色金属分选机，再次将铝、铜等有色金属与废料分离。分离后，钢铁、铝、铜等金属物回收利用，废土（主要成分为铁屑，含有少量的塑料、橡胶制品）由环卫部门定期清运。本项目具体生产工艺流程图见图 3-4。

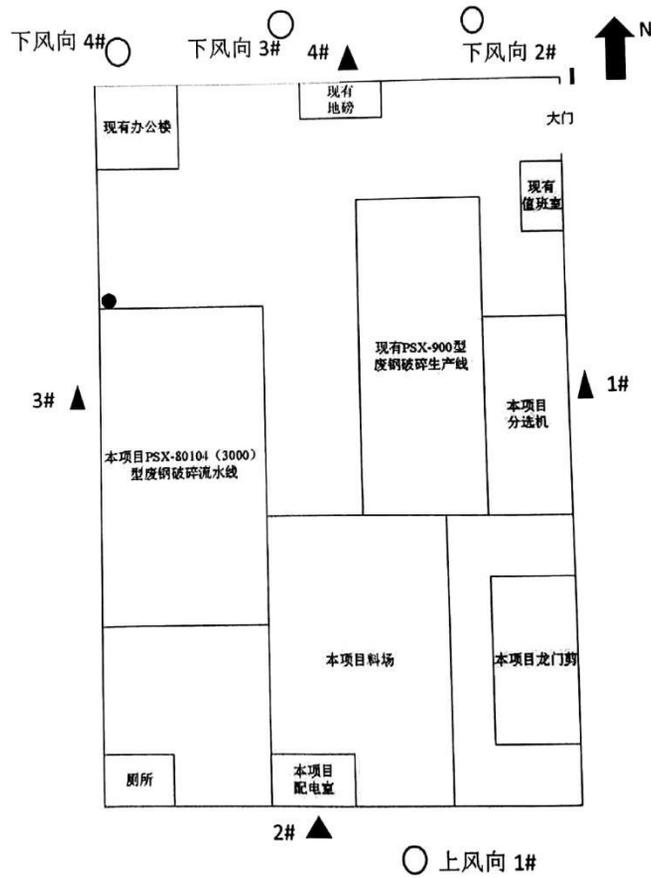
附图 1 废气及噪声监测点位

- ▲ 噪声监测点位
- 有组织废气监测点位
- 无组织废气监测点位
