建设项目竣工环境保护 验收监测报告表

项目名称： 济南龙鑫源新型建筑材料有限公司

新型材料生产项目（二期工程）

建设单位： 济南龙鑫源新型建筑材料有限公司

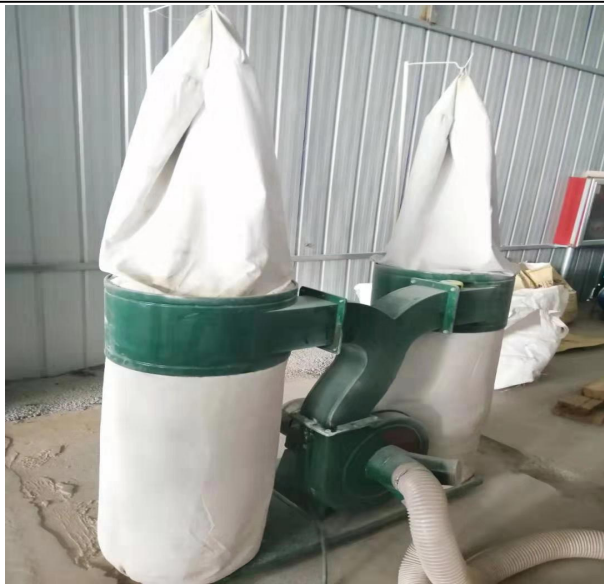
布袋除尘装置

PVC 粉碎、混料、上料、切割工序产生的粉尘经集气罩收集后引入“布袋除尘器”处理后由 15m 高排气筒 2#排放。有组织排放的颗粒物最大排放浓度为 3.9mg/m³, 小于其标准排放浓度限值 10mg/m³; 最大排放速率为 0.0092kg/h, 小于其标准排放速率限值 3.5kg/h, 颗粒物排放浓度符合《山东省区域性大气污染物综合排放标准》(DB37/2376-2013)表 2“重点控制区域”排放浓度限值要求、排放速率符合《大气污染物综合排放标准》(GB16297-1996) 表 2 二级标准要求。

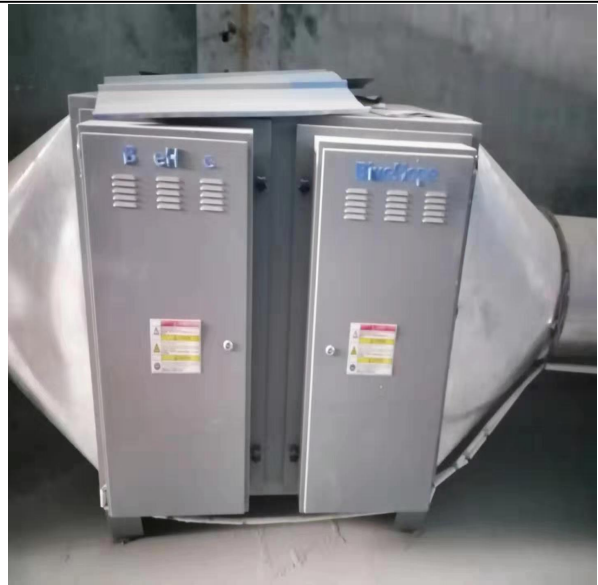
UV光氧设备+过滤棉吸附装置

验收监测期间, 本项目 PVC 新型瓦挤出、压花、成型、冷却工序中产生的非甲烷总烃集气罩收集后引入“UV 光氧设备+活性炭吸附装置”处理后由 15m 高排气筒 1#排放。由检测结果可知, 有组织排放的非甲烷总烃最大排放浓度为 23.4mg/m³, 小于其标准排放浓度限值 120mg/m³; 最大排放速率为 0.2953kg/h, 小于其标准排放速率限值 10kg/h, 非甲烷总烃排放浓度和排放速率符合《大气污染物综合排放标准》(GB16297-1996) 表 2 中二级标准。

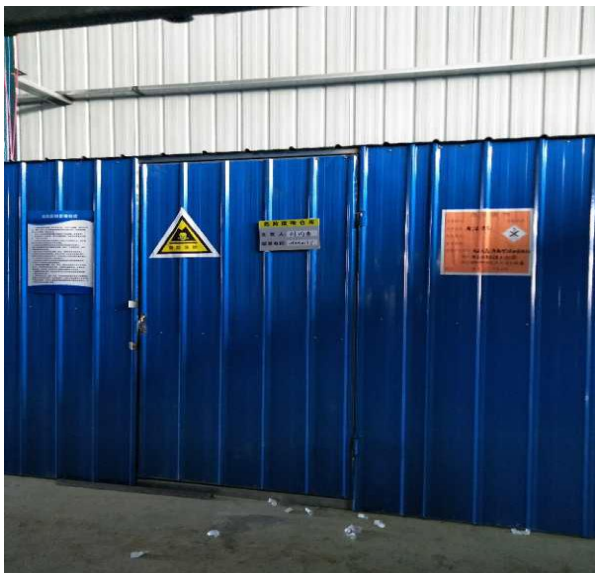
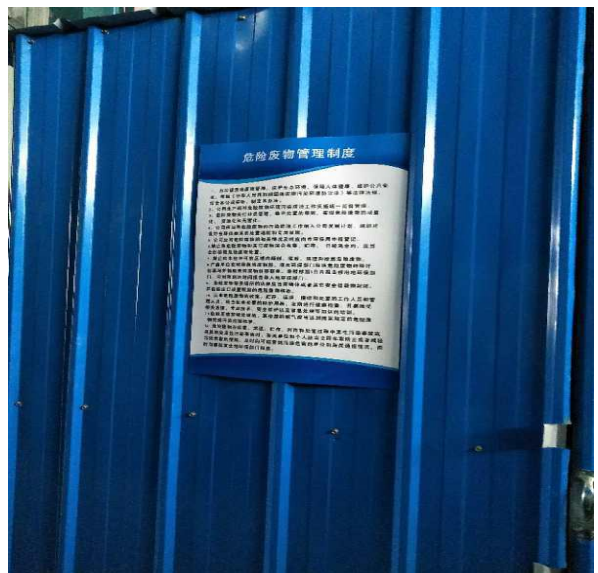
危废间

②废 UV 灯管、废过滤棉、废润滑油、废液压油、废油桶产生后暂存于危废间，委托济宁市振华环境服务有限公司定期处置，废活性炭委补签危废合同。

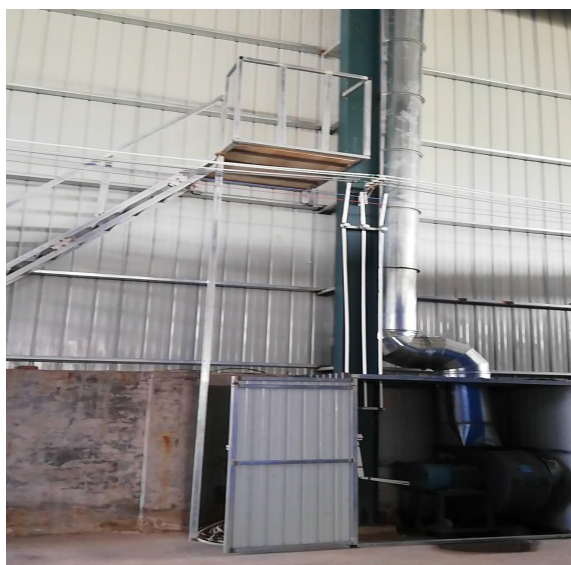
采样平台
